HISTORIA FOTOGRAFICA
DE OBRAS DE CONSERVACION
EN EL AREA RIO GRANDE-SAN JUAN
del
SERVICIO DE CONSERVACION DEL SUELO
(obras de conservación en el área árido de los EE. UU.)

Washington D. C.
Junio 1945

SECCION I	ESPARCIMIENTO DE AGUA
SECCION II	CONTROL EN TERRENOS DE RANCHOS
SECCION III	CONSERVACION DE TERRENOS DE CULTIVO
SECCION IV.	CONTROL DE LA EROSION DE BARRANCOS
SECCION V	EROSION POR EL VIENTO

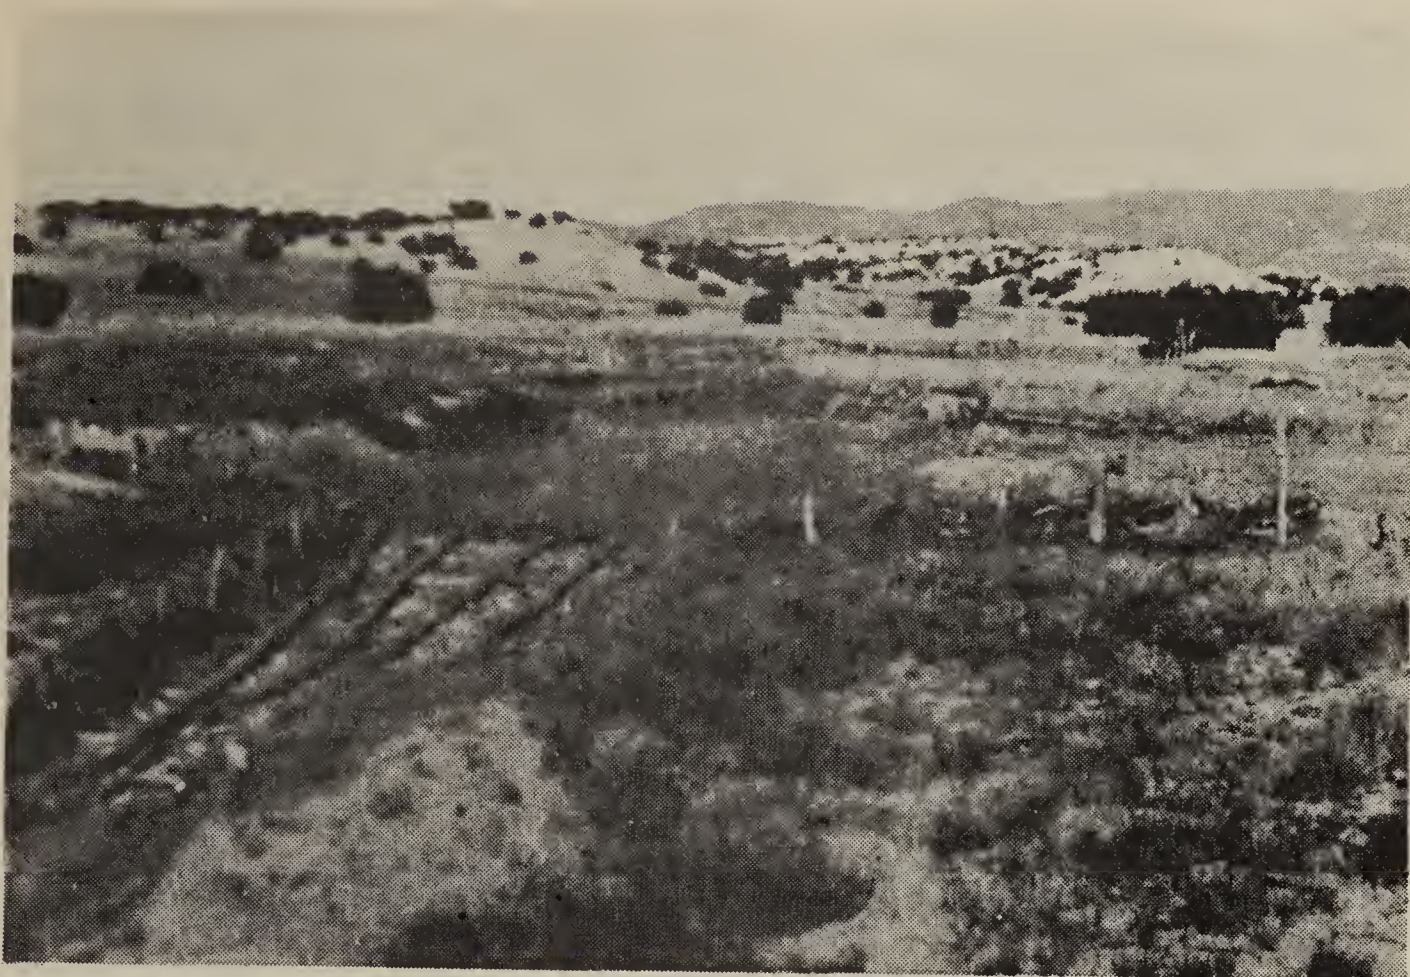
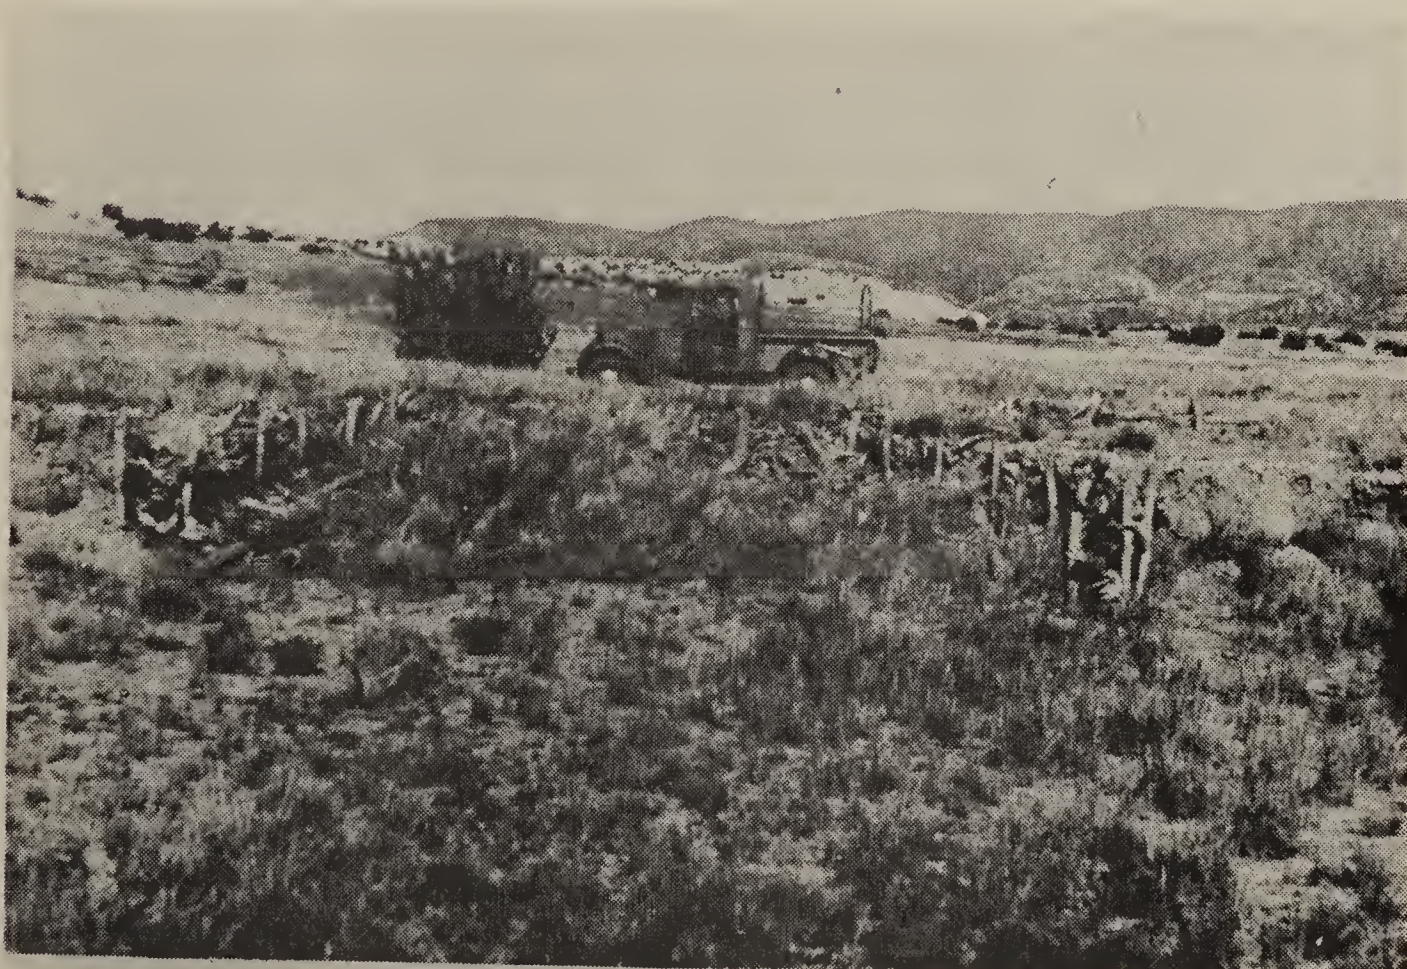
El nacimiento de una quebrada puede ser efectivamente restituido a la vegetación si se construyen adecuadas estructuras. Estas son fotografías de arbustos y maderos arrojados para proteger el comienzo de la grieta. Nótese el crecimiento de hierba-trigo-occidental en la fotografía inferior.

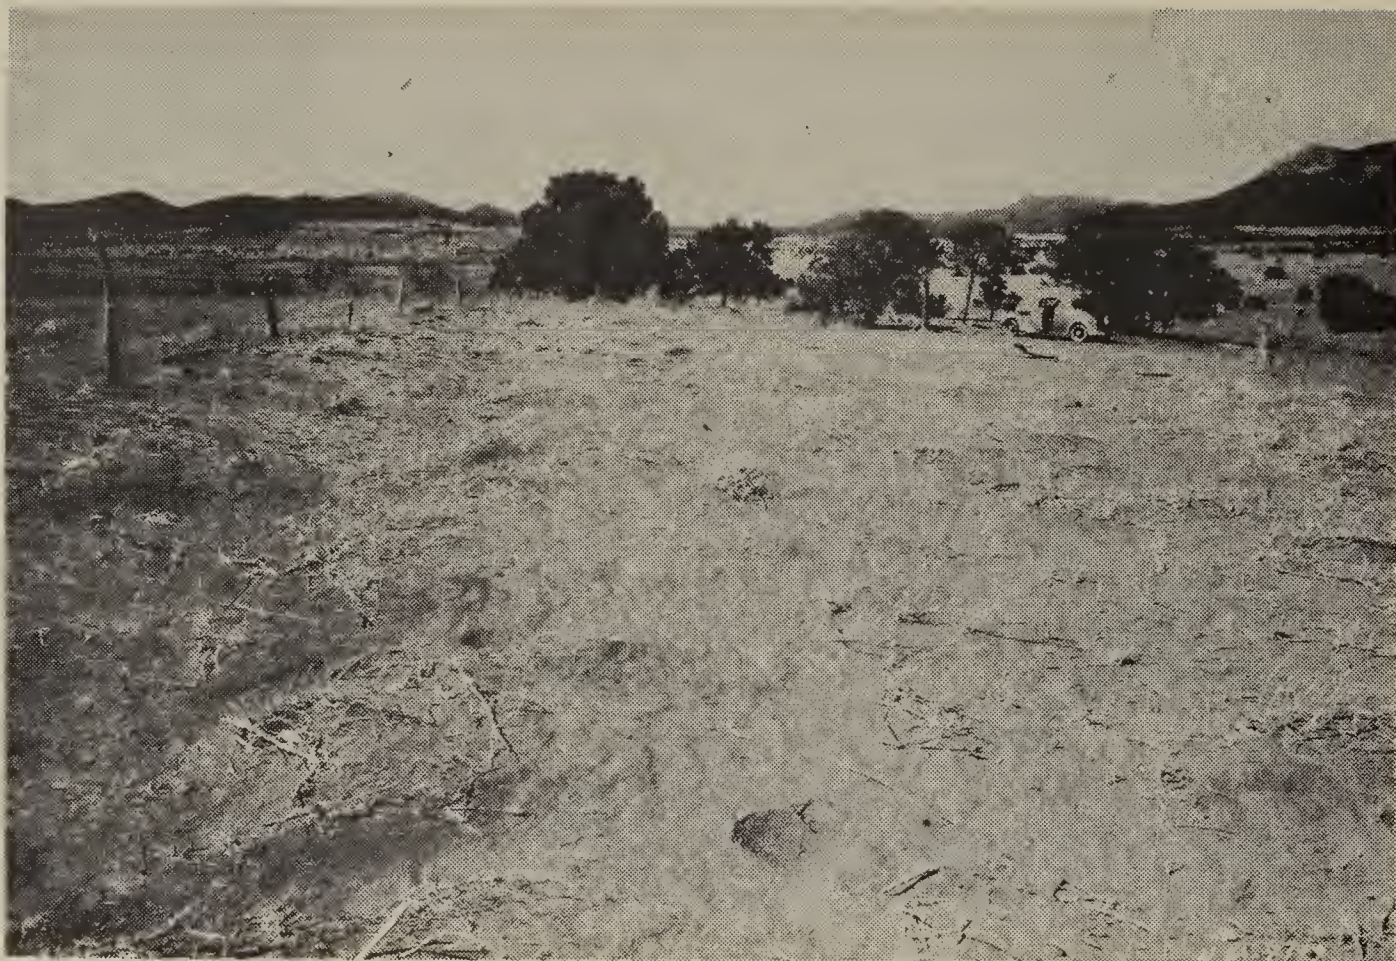
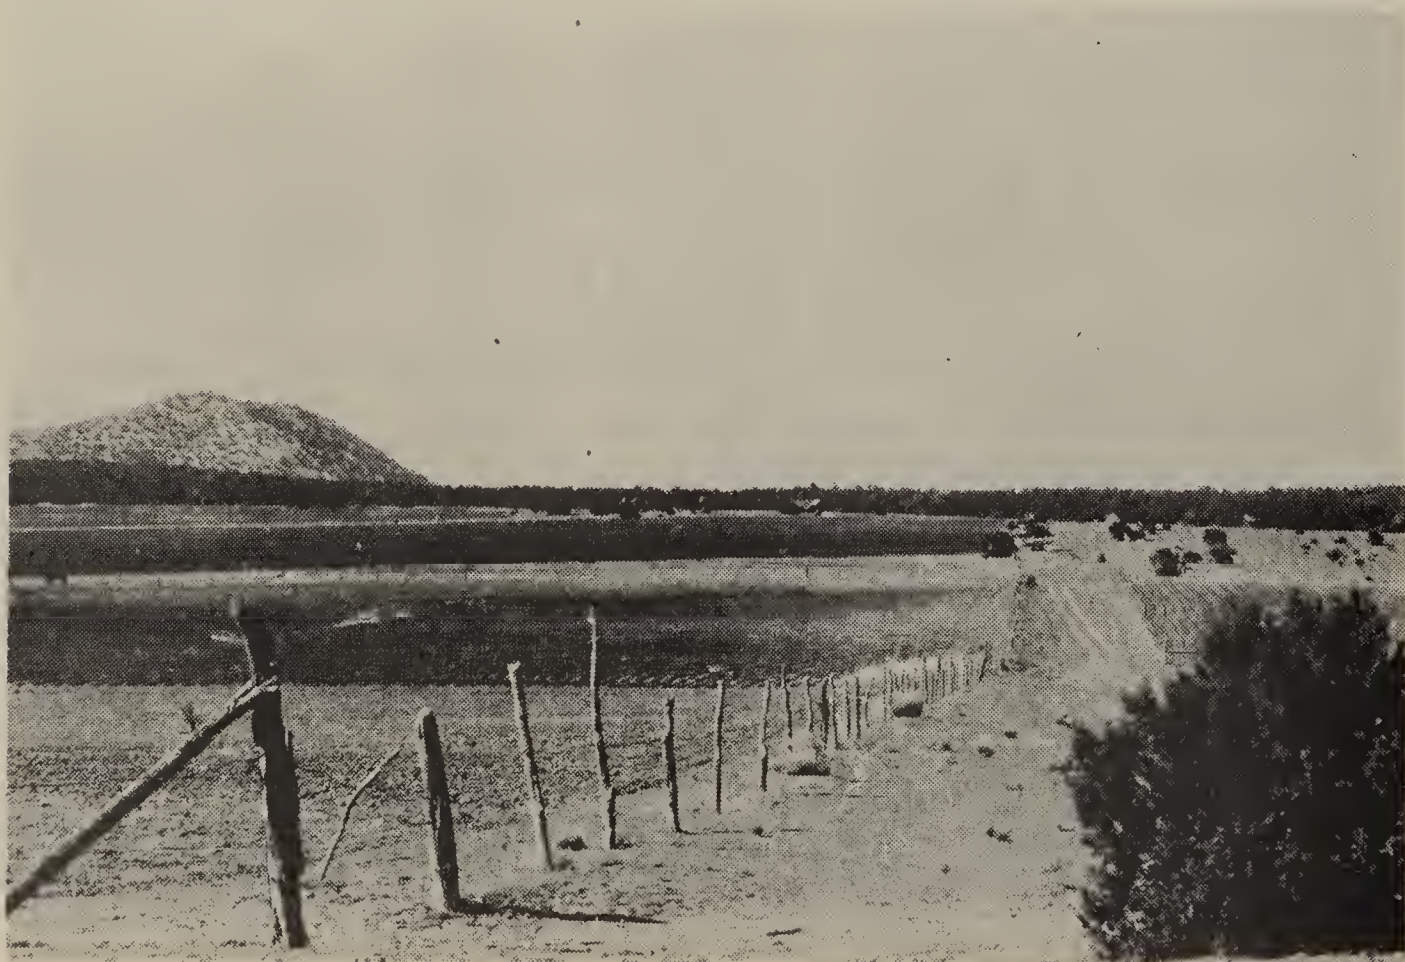
La fotografía muestra tierra a la deriva en un campo de fréjoles en Nuevo México. El campo se dejó sin arar en el invierno. Abajo se muestra el mismo campo protegido contra la erosión del viento por fajas de control a nivel.

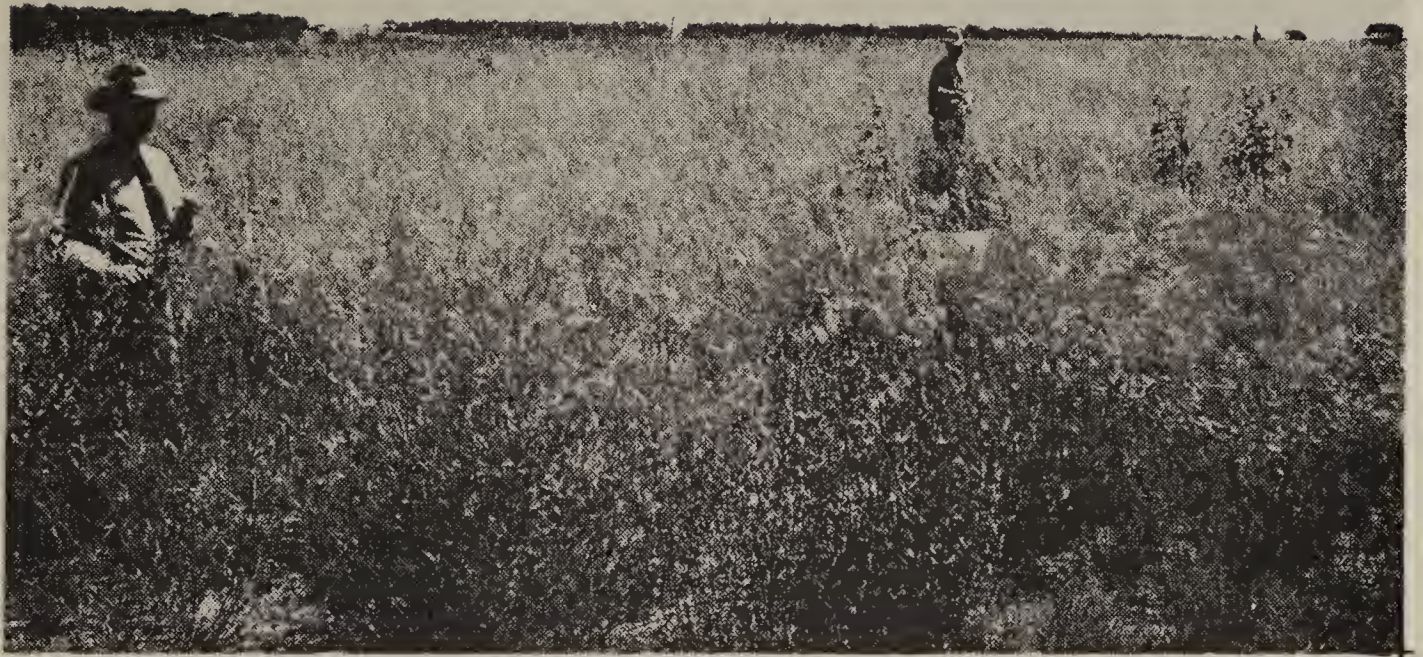
Un campo un año después de haber sido retirado del cultivo a causa de la erosión por el viento, y sembrada en trébol oloroso (dulce) y hierbas nativas.

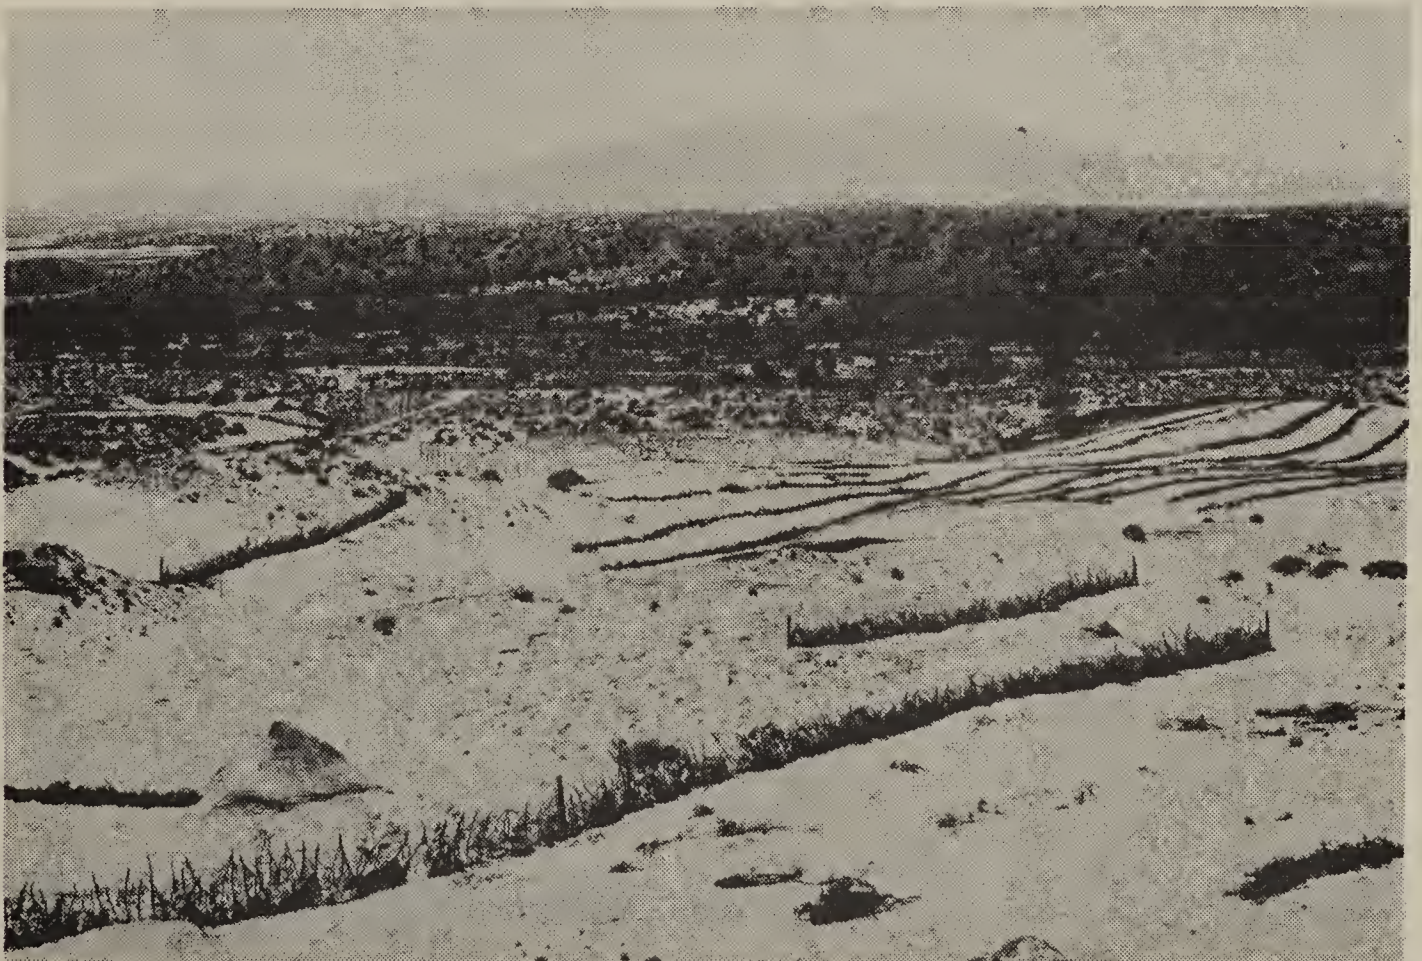
Establización en dunas arenosas por medio de cercas de matorrales. El área fué cercada y las hierbas de dunas arenosas y arbustos fueron plantados entre los matorrales estabilizadores.
